## 管理区域内でのウランの微量な飛散について

平成 20 年 7 月 10 日

株式会社グローバル・ニュークリア・フュエル・ジャパン

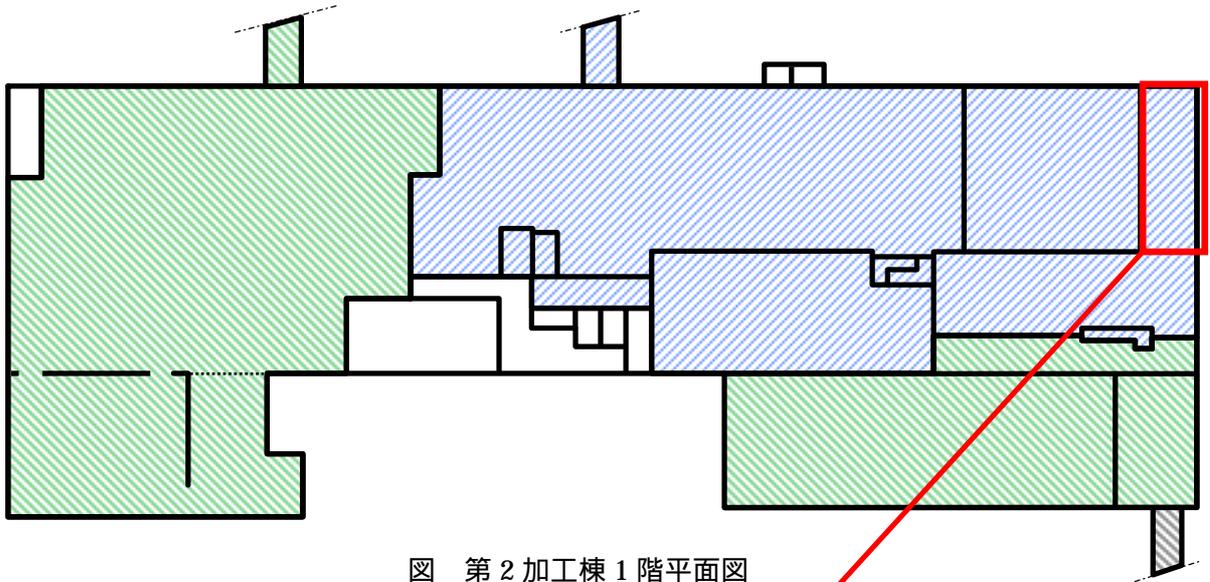
図 第2加工棟1階平面図

平成 20 年 7 月 9 日（水）午前 5 時 24 分頃、当社（株式会社グローバル・ニュークリア・フュエル・ジャパン）第 2 加工棟 1 種管理区域（\* 1）内の第 2 成型室に設置してある二酸化ウランペレットを製造するプレス機において、微量のウランの飛散（\* 2）が確認されました。（添付図参照）

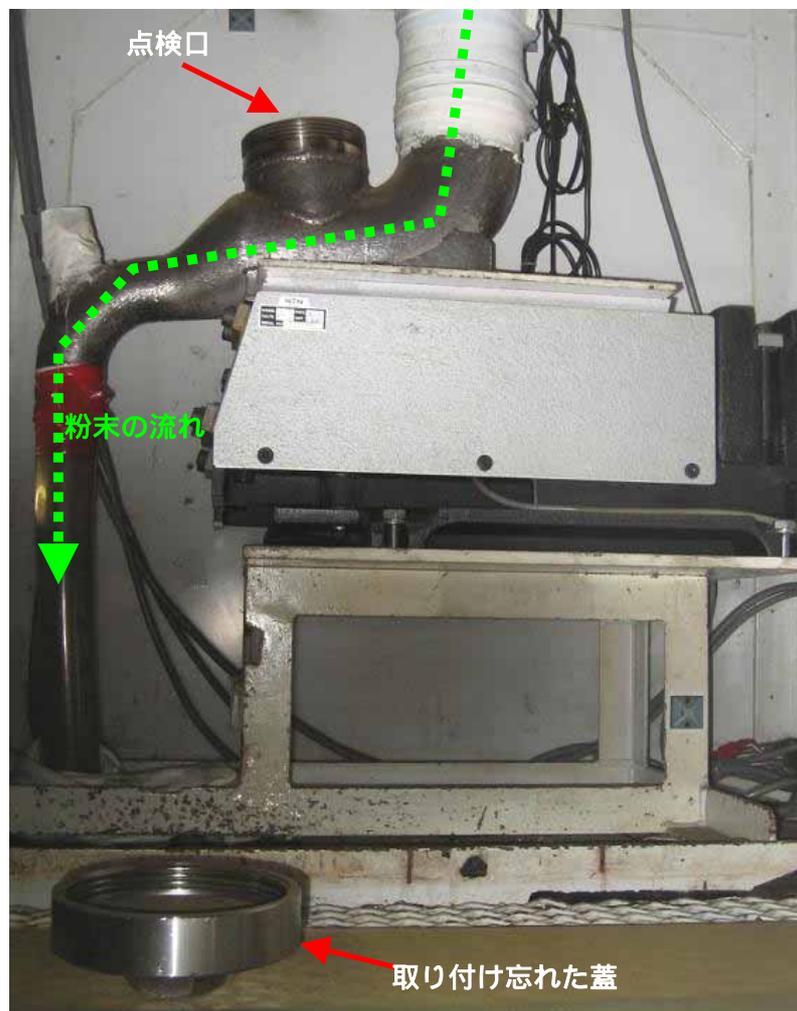
## 添付写真

1 階に設置してあるプレス機は、2 階からウラン粉末を投下供給する装置を備えています。この装置は二酸化ウラン粉末の濃縮度が変更されるたびに、分解掃除を行っています。その後、組み立てを行い生産を再開しますが、今回は一部組み立てが不十分（蓋の閉め忘れ）のまま、作業を再開してしまったことによります。（添付写真参照）

飛散した微量のウランをふき取り、通常の状態へ復帰しています。

今回の事象は周辺環境への放射性物質の放出はありませんでしたが、今後このようなことがなきよう再発防止策を検討し、対策を講じた後に当該工程の生産を再開することと致します。
